# Ambrogio

### Oggetto: Urto Microswitch L200 "Bump Error"

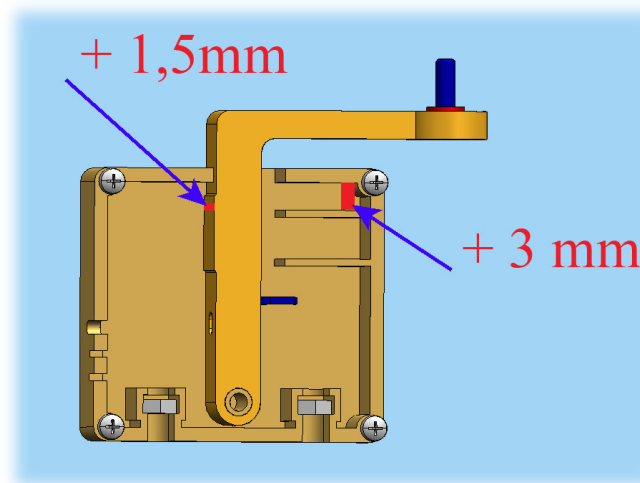
Con la presente siamo ad informarvi che si sono verificate alcune anomalie nel funzionamento degli urti "Bump Error" nei robot della linea L200 principalmente nella versione BASIC. Si è riscontrato un lotto di molle con una carica troppo bassa causando il non corretto movimento e riposizionamento della copertura superiore in posizione corretta e quindi il robot si ferma per "Bump Error".

Nel caso in cui i robot da voi ricevuti si presenti questo difetto è necessario intervenire all'interno del microswitch come indicato in figura con l'operazione indicata al punto (1) e (2), la successiva operazione al punto (3) non è obbligatoria perché porta solo un lieve miglioramento.

1. Posizionare uno spessore di circa 3 mm nel punto di appoggio della molla.
2. Posizionare uno spessore di circa 1-1,5mm nel punto indicato in figura che corrisponde alla zona che preme l'interruttore del microswitch
3. Verificare l'interasse dei fori nella scocca superiore. Nel caso in cui l'interasse sia errato allargare leggermente il diametro dei fori per compensare l'errore.
